Характерные дефекты фланцевых соединений опор молниеприемников

Т.В. Потапова

Национальный исследовательский Московский государственный строительный университет

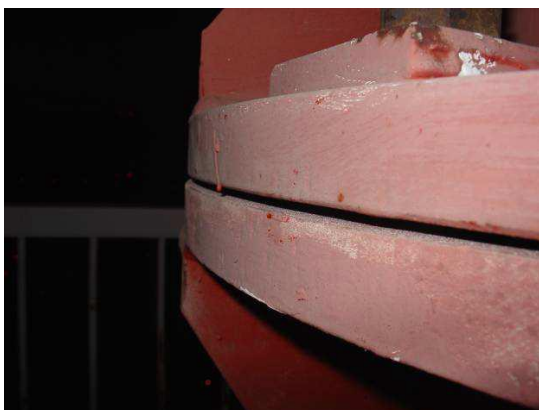
- 1) зазор у наружной кромки по окружности фланцевого стыка (рис. 2);
- 2) смещение верхнего фланца относительно нижнего, превышающее допустимую величину в 3 мм [7] (рис. 3);
- 3) щупы толщиной более 0,1 мм входят в стык практически полностью, что не соответствует требованиям нормативной документации [7];
- 4) трещины в отдельных шайбах;
- 5) смещение верхнего ребра относительно нижнего (рис. 4);
- 6) повреждения и дефекты сварных соединений: поры, подрезы, чешуйчатость, изменение катета по длине шва;
- 7) катеты швов в местах крепления ребер к поясам, превышающие величину $1,2t$, что не соответствует требованиям п. 14.1.7а СП 16.13330.2017 «Стальные конструкции»;
- 8) микротрещины в защитном покрытии и деформации околошовной зоны трубы в местах крепления ребер;
- 7) присутствие воды, продуктов коррозии и биологических образований в отдельных стыках.

Рис. 2. – Зазор у наружной кромки по окружности фланцевого стыка

Нарушение технологии и требований к сварным соединениям приводит к возникновению трещин и деформаций в околошовной зоне труб, где происходит локальная концентрация напряжений [9]. В узлах с такими трещинами, а также при превышении допустимого зазора фланцевого соединения напряжения в болтах от изгибной составляющей существенно превосходят временное сопротивление стали. С увеличением зазора усилия в болтах возрастают и перераспределяются [10]. Изменение схемы работы болтов приводит к их разрушению.

Недостаточное проветривание полостей труб вызывает скопление в них конденсата и дождевой воды, проникающей через зазоры во фланцевых соединениях. Для улучшения циркуляции воздуха выполняют дополнительные отверстия в опорной и верхней части поясов с усилением зоны вокруг них. При наличии загрязнений зазоров стыков выполняют их прочистку. Устраняют продукты коррозии и восстанавливают защитное покрытие.

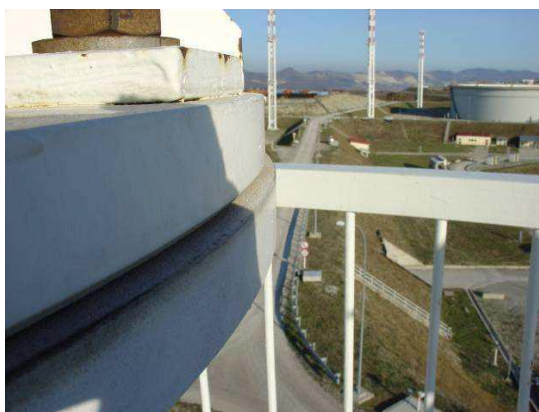
Рис. 3. – Смещение верхнего фланца относительно нижнего

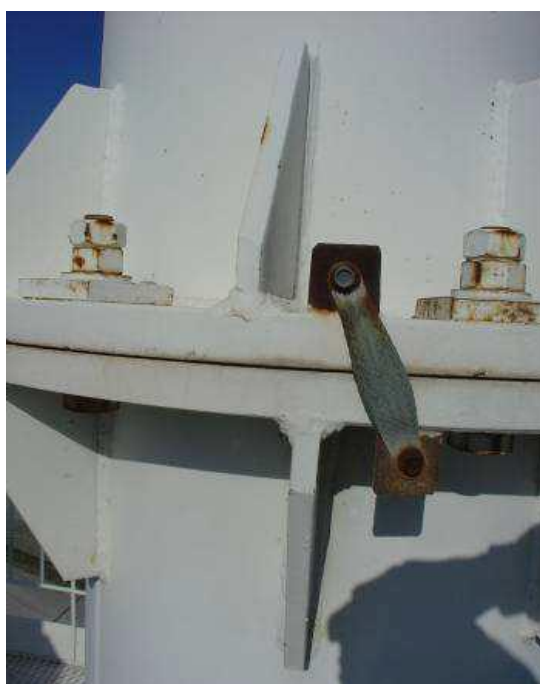
Рис. 4. – Смещение верхнего ребра относительно нижнего
