Характерные дефекты фланцевых соединений опор молниеприемников

Т.В. Потапова

Национальный исследовательский Московский государственный строительный университет

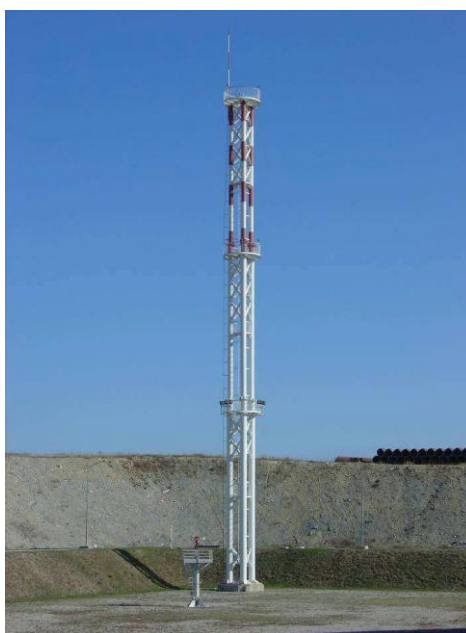
Рис. 1. – Внешний вид опоры молниеприемника

Башни, представляющие собой пространственные трехгранные металлические фермы, имеют высоту 55 м. Каждая из опор состоит из трех секций высотой от 16,5 до 20,5 м. Они имеют форму правильных призм со стороной грани от 2336 до 2500 мм, которая уменьшается с высотой. Стык первой и второй секций располагается на отметке +20,660 м, второй и третьей – на отметке +38,660 м. На рис. 1 представлен внешний вид опоры молниеприемника.
