Архитектурно-конструктивные особенности памятника Средневековья, историко-архитектурного заповедника «Бедийский монастырь», в селе Агу-Бедия, республика Абхазия

С.Е. Комарова

Донской государственный технический университет, Ростов-на-Дону

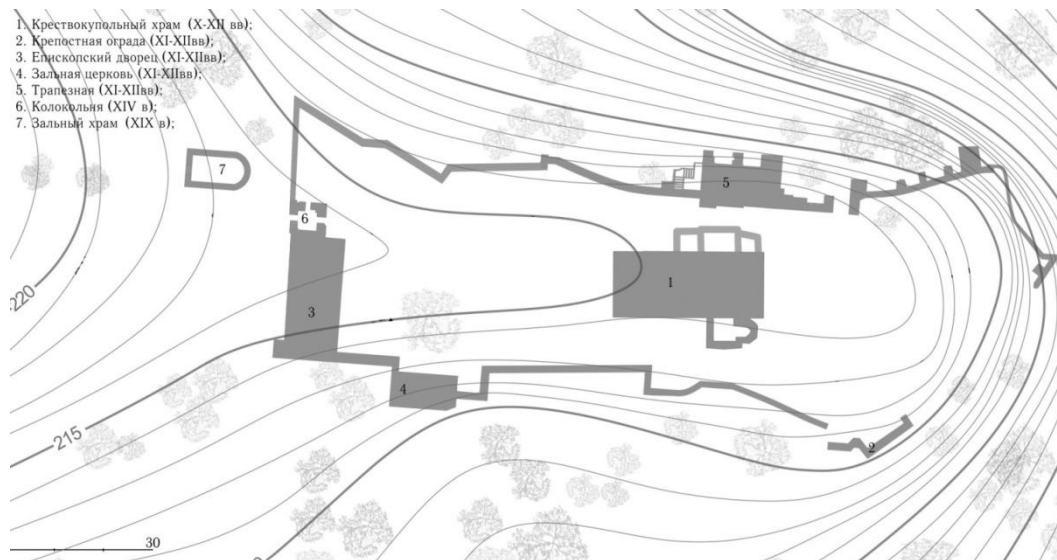
Рис. 1. - План монастырского комплекса

Комплекс состоит из храма, дворца, зальной церкви, трапезной с

обслуживающими пристройками, колокольни и зального храма, построенного значительно позже, в девятнадцатом веке. (рис.1.).

Первое, что открывается взгляду при приближении к комплексу, это фасады небольшого зального храма и мощная стена дворца с воротами. Далее, в центре плато на возвышенности находится Бедийский собор, который является композиционным центром монастырской территории. С юга недалеко от дворца проглядывается фундамент бывшей зальной церкви, а на севере заметен намек на каменную лестницу, ведущую вниз к входу в трапезную. С севера угадываются очертания разрушенных контрфорсов. По краям обрывов также можно наблюдать руины крепостной стены. По северному склону достаточно близко к объекту есть трещина, существуют предположения, что там мог находиться подземный ход, но, скорее всего, это результат обрушения породы.

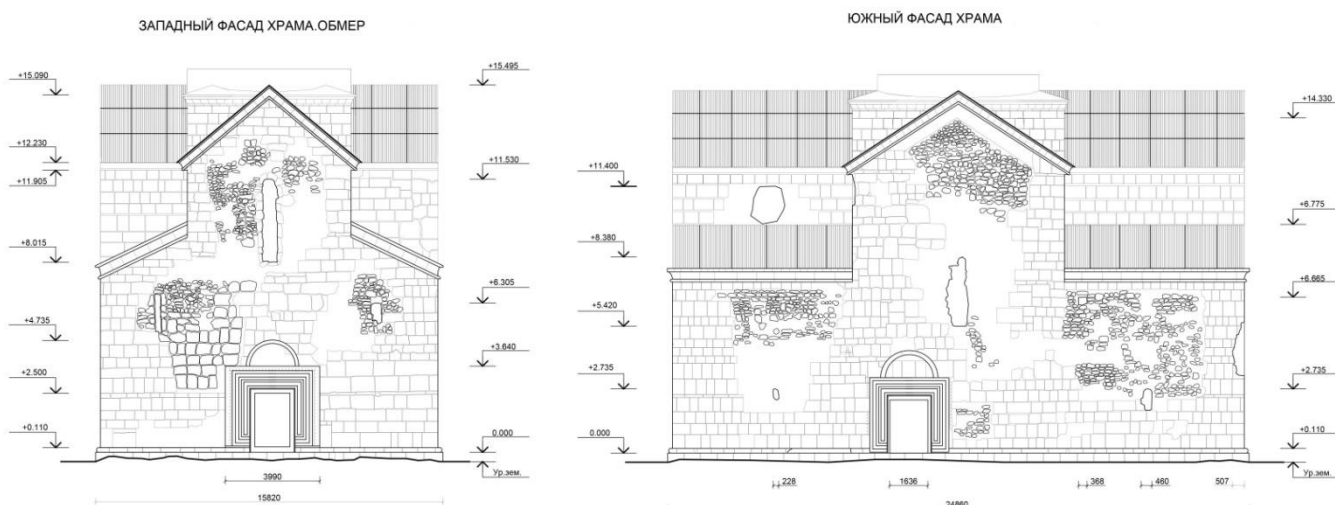
Рис. 2. - Обмерные чертежи фасадов Бедийского храма

В 2022 году были выполнены визуальный анализ, фотофиксация и обмеры объектов комплекса. Выявлены множественные разрушения, прогрессирующего характера, на фасадах, и интерьере, следы замокания конструкций. На восточном фасаде был резной крест, на сегодняшний день сохранилась лишь его нижняя часть. Облицовочные плитки обвалились, особенно на северном и южном фасаде. Северный портал заметно искажился. (рис.2).

Храм сложен из тесаного камня. Панцирная мелкоквадратная кладка уступает место булыжниковой или из ломаного камня на прочном сером растворе без соблюдения рядов в облицовке [4]. Тесаные камни используют эпизодически лишь в оформлении входных проемов. Гладко обработанные тонкие плиты известняка или песчаника широко используют лишь в облицовке внешних стен храмов и дворцовых сооружениях [4]. Под обвалившейся облицовкой четко видны ряды кладки. В интерьере храма сохранились три слоя фресковой живописи, датированные X-XI, XIII-XIV и XVI веком. К сожалению, богатые росписи в настоящее время в большинстве своем утеряны. На западной стене сохранилось изображение ветхозаветного сюжета с ликом Константина. Апсиды алтаря и прилегающих боковых помещений изнутри полукруглые. В западной части центральный зал отделен от боковых помещений стенами, оформленными в верхней части арками и колоннами. Снаружи и внутри стены храма облицованы гладкими серо-желтыми песчаниковыми плитами. С внешней стороны восточная стена украшена большим резным крестом. Наличники окон и входов отделаны

простой и изящной резьбой, отличающейся разнообразием сюжетов [10].

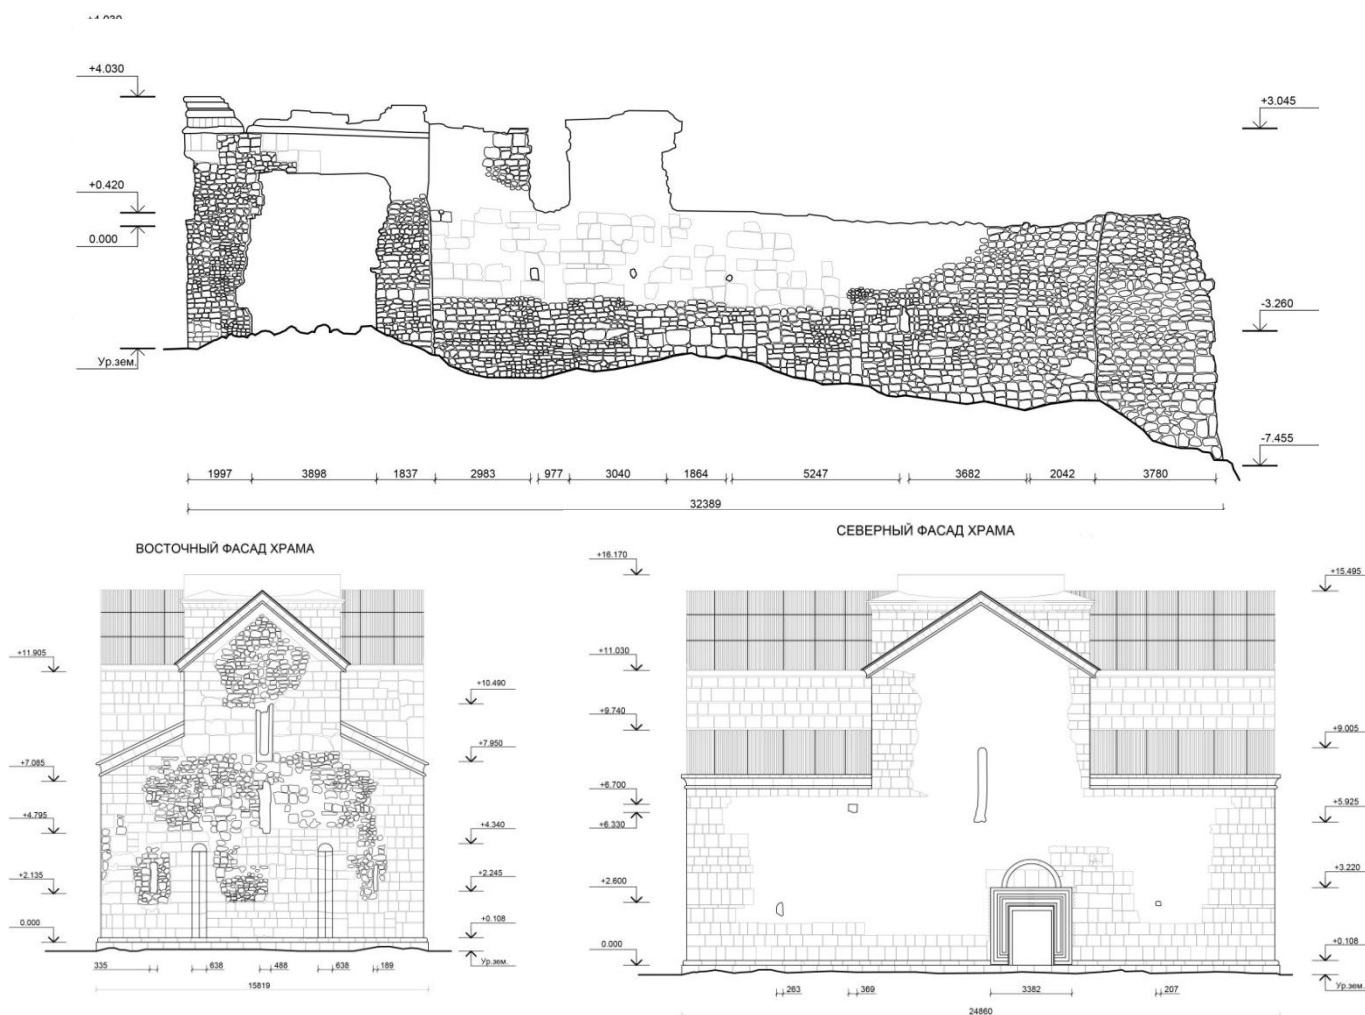
Рис. 3. - Обмерный чертеж западного фасада дворца и колокольни

В 100 метрах на запад от храма поперек плато расположились развалины епископского дворца. (рис.3). Епископский дворец археологически не изучен. В списке ОКН Республики Абхазия датировку строительства дворца относили к XI-XII вв., на век позднее Бедийского храма. Но дворец, как и церковь, имел скульптурный декор. Одна хорошо сохранившаяся резная панель украшена растительным орнаментом, ее можно датировать концом X в. Церковь и дворец были созданы, как комплекс в конце X в. Дворец мог перестраиваться неоднократно, т. к. жилые здания, перекрытые стропилами, горели чаще, чем церкви [9].

Прослеживаются остатки сводов и колонн нижнего этажа. На первом этаже располагались, предположительно, трапезная и зал для собраний.

Из-за повышенной влажности, первый этаж дворца плотно покрыт мхами и вьющимися растениями, которые своей корневой системой разрушают кладку. В северном помещении обрушена кладка в основании арочного свода. Второй этаж разрушен уже давно, что подтверждают исторические фотографии XIX в., жившие там монахи недостающие стены соорудили из деревянных досок. Лестница, ведущая на второй этаж, тоже перестраивалась после появления колокольни. Что касается самой

колокольни, то она, скорее всего, была выше дворца и имела 2 или 3 этажа. Сейчас сильно обвалилась ее восточная часть. И лишь с запада еще проглядываются намеки на карниз. В южной комнате размер окна увеличивается. Из нее выходят два проема, один больше, а другой меньше.

Вход в южное помещение не сохранил свое декоративное убранство, но по размерам шире, чем предполагает планировка. По фасаду первого этажа, кое-где еще сохранились облицовывавшие его плиты. Под лестницей заметен арочный проем. С востока и запада в руинах стены просматриваются отверстия, которые вполне могли быть оконными проемами в жилых помещениях. Имеются намеки на четверти. С небольшим смещением от оси есть еще другая лестница, ведущая на звонницу. С юго-западной стороны имеется полый выступ внутри в стене на высоту этажа. Предположительно, это могло быть дымоходом, либо хранилищем или даже временным местом заключения.
